# テスト サービス

## 故障解析 最終報告書

### 故障解析レポート

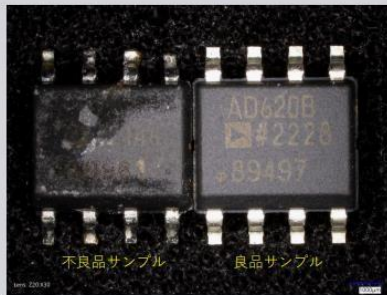
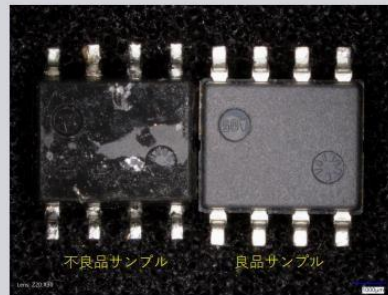
| 解析 | 調査結果/観察事項 |
|---|---|
| 外観検査 | <ul style="list-style-type: none"><li>顧客の基板取り外し工程により、不良品サンプルにはんだとフラックスの残渣が観察されました。</li></ul> |

| 表面 | 裏面 |
|---|---|
| <ul style="list-style-type: none"><li>ロット/シリアル番号: D6120049A</li><li>不良品サンプルには、基板から取り外された痕跡としてはんだとフラックスの残渣が観察されました。</li></ul> | |

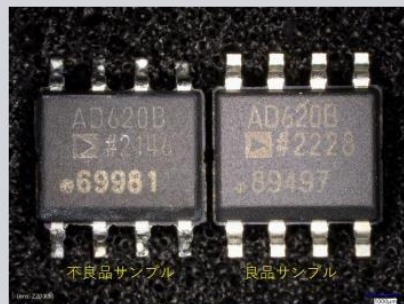
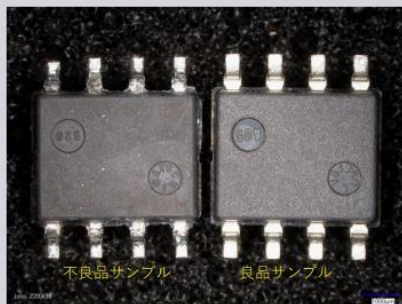
| 解析 | 調査結果/観察事項 |
|---|---|
| パッケージ再処理 | <ul style="list-style-type: none"><li>不良品サンプルにおいて、機能不良に関連するパッケージ欠陥は確認されませんでした。</li></ul> |

- 不良品サンプルは、外部パッケージの状態をさらに詳細に検査し、電氣的試験時の良好な接触を確保するために再処理を行いました。
- 機能不良に関連する外部パッケージの異常は観察されませんでした。

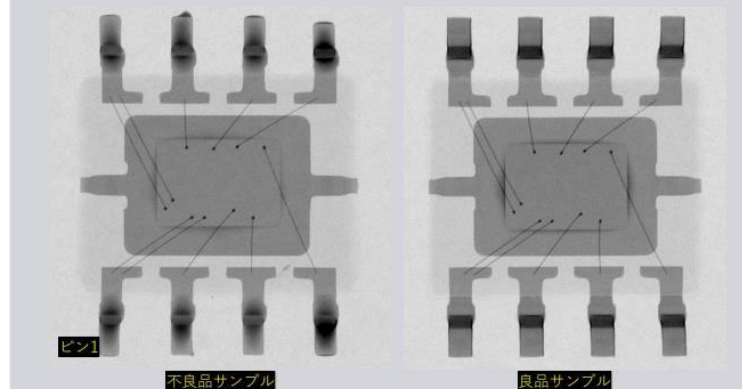
不良品サンプルと良品サンプル

| 解析 | 調査結果/観察事項 |
|---|---|
| X線検査 | <ul style="list-style-type: none"><li>両サンプルのワイヤボンドおよび内部構造に明らかな異常は見られませんでした。</li></ul> |

- ワイヤボンドおよび内部構造に明らかな異常は見られませんでした。

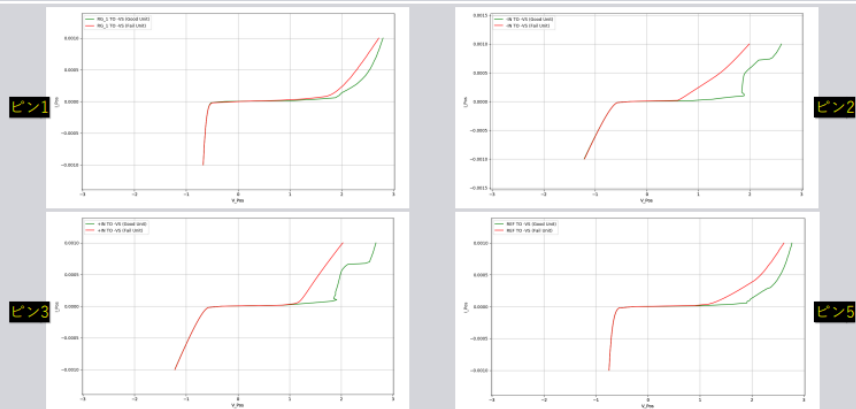
ピン1～5（ピン4 [-VS] 基準）

| 解析 | 調査結果/観察事項 |
|---|---|
| I-V特性測定 | <ul style="list-style-type: none"><li>両サンプルともピン4 (-VS) を基準として、ピン間のI-V特性を測定しました。不良品サンプルは、良品サンプルと比較してI-V特性に以下の異常が見られました:<ul style="list-style-type: none"><li>ピン1 (RG) 、2 (-IN) 、3 (+IN) 、5 (REF) 、8 (RG) でリーク性のI-V特性を観察。</li><li>ピン6 (OUTPUT) が短絡状態</li><li>ピン7 (+VS) が開放状態</li></ul></li></ul> |

- リーク性のI-V特性を観測

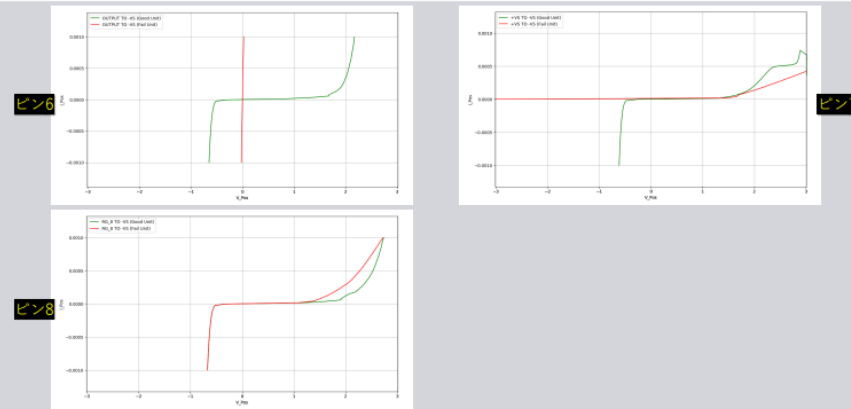
ピン6～8（ピン4 [-VS] 基準）

- ピン6は短絡、ピン7は開放、ピン8はリーク不良を示しました

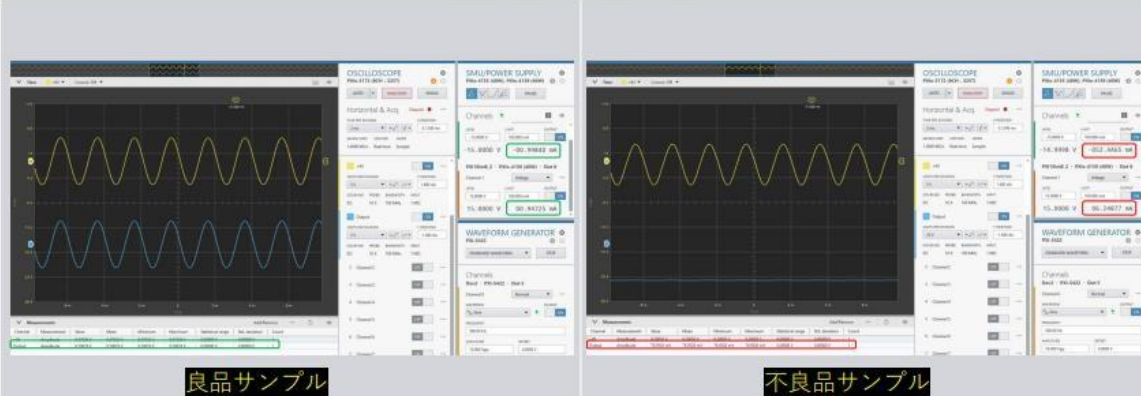
#### 出力と供給電流の比較

| 解析 | 調査結果/観察事項 |
|---|---|
| 機能試験 | <ul style="list-style-type: none"><li>不良品サンプルでは期待される出力が得られませんでした。良品サンプルでは期待される出力値が確認されました。</li></ul> |

- 不良品サンプルは、良品サンプルと比較して異常な供給電流値を示しました。
- 不良品サンプルの出力は負電源レールまで低下しました。

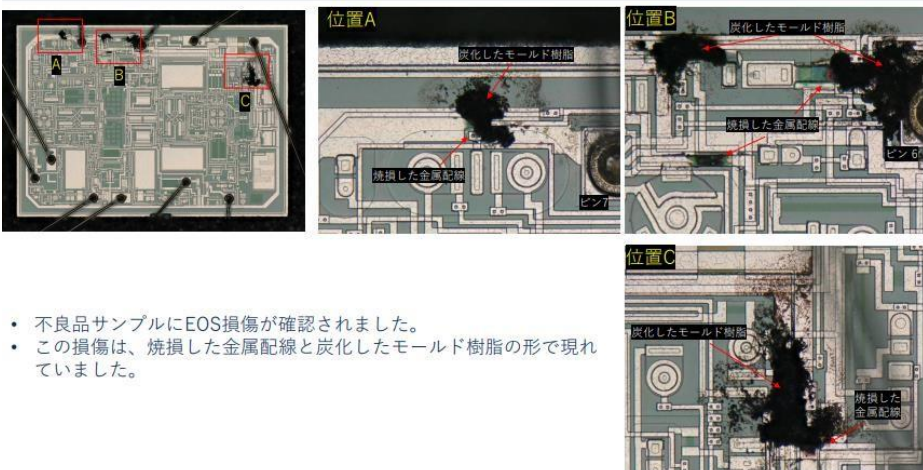
### パッケージ開封 - 不良品サンプル

| 解析 | 調査結果/観察事項 |
|---|---|
| パッケージ開封 | <ul style="list-style-type: none"><li>不良品サンプルに電氣的過負荷 (EOS) による損傷が確認されました。良品サンプルではダイ表面に異常は見られませんでした。</li></ul> |

- 不良品サンプルにEOS損傷が確認されました。
- この損傷は、焼損した金属配線と炭化したモールド樹脂の形で現れていました。

- 機能試験により、不良品サンプルの欠陥が良品サンプルとの比較で確認されました。I-V特性測定中に、複数のピンで開放、短絡、リークの不良が観察されました。パッケージ開封により、不良ピン4、6、および7にEOS損傷が確認されました。損傷は、焼損した金属配線と熱劣化したモールド樹脂の形で現れていました。
- 結論として、報告された故障が確認されました。故障の原因は、ピン4、6、および7のEOS損傷です。

- 電源サージやその他の過負荷源の可能性がないか、アプリケーションおよび試験条件を見直すことを顧客に推奨します。

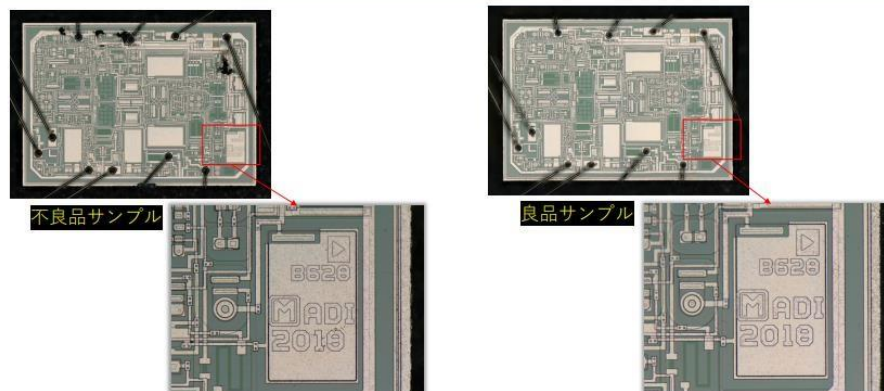
### パッケージ開封 - ダイマーキングの比較

- 良品サンプルのダイ表面に異常は見られませんでした。
- 両サンプルで観察されたダイマーキング: ADI ロゴ、B628、M、ADI、2018
